電気絶縁油のライフサイクルとPCB混入の可能性

【微量PCB混入の可能性】
 ○:要因となる可能性が高い、あるいは要因となる可能性がある
 ×:要因とはなり得ない

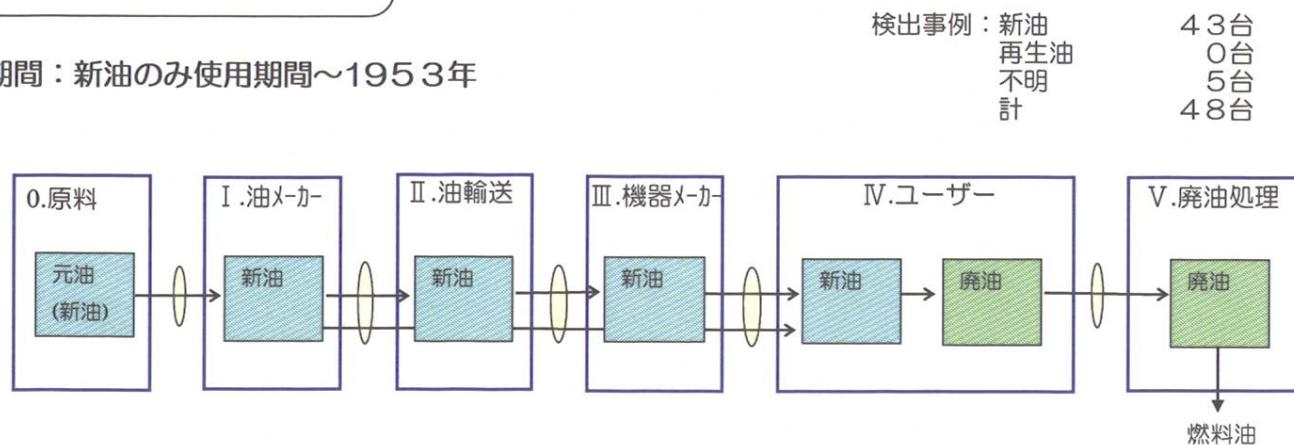
A期間：新油のみ使用期間～1953年

- 検出事例があることから、新油そのもの もしくは ユーザーにおける保守・メンテナンス時の使用油にPCBが混入していた可能性あり。（○）
- 1953年以前に一部の再生油メーカーでは再生油を生産していたことから、廃油処理の過程において、既にこの時期にリサイクル油が再生油メーカーに還元されていたものと考えられる。

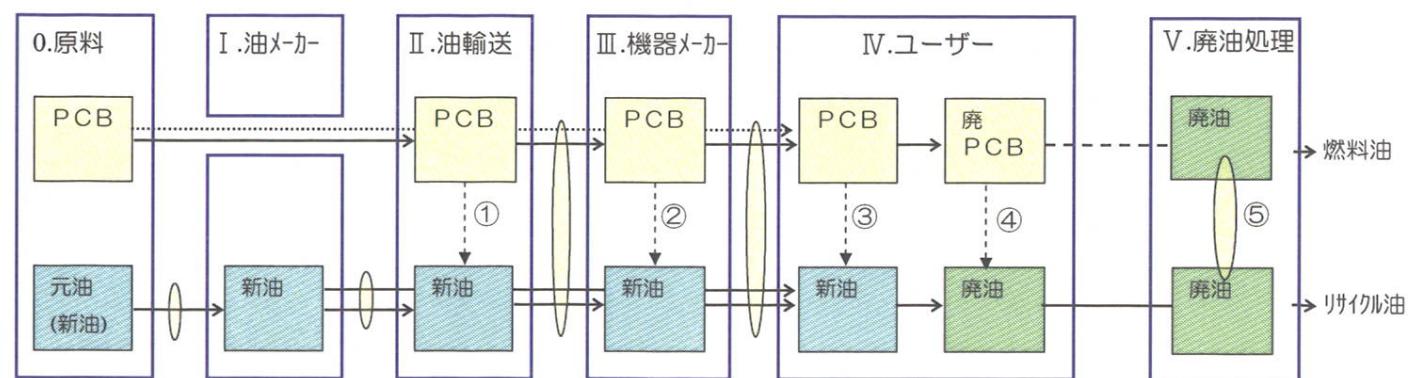
B期間：PCBと新油並行生産期間1953年～1972年

- PCB油は専用ドラム缶で納入（×）
- 機器メーカーの製造工程はPCB油使用ラインと新油使用ラインとに完全分離されていた。（×）
製造工程における人的作業ミスによるPCB混入の可能性は極めて低いながら、完全に否定し得ない。（○）
- ～④：混入があったかは不明
- ここで混入があったとすると、廃油排出者及び再生油メーカーがPCB分析を行なっていなかったことから、微量PCB混入の一番大きな要因となり得る。（推測：○）

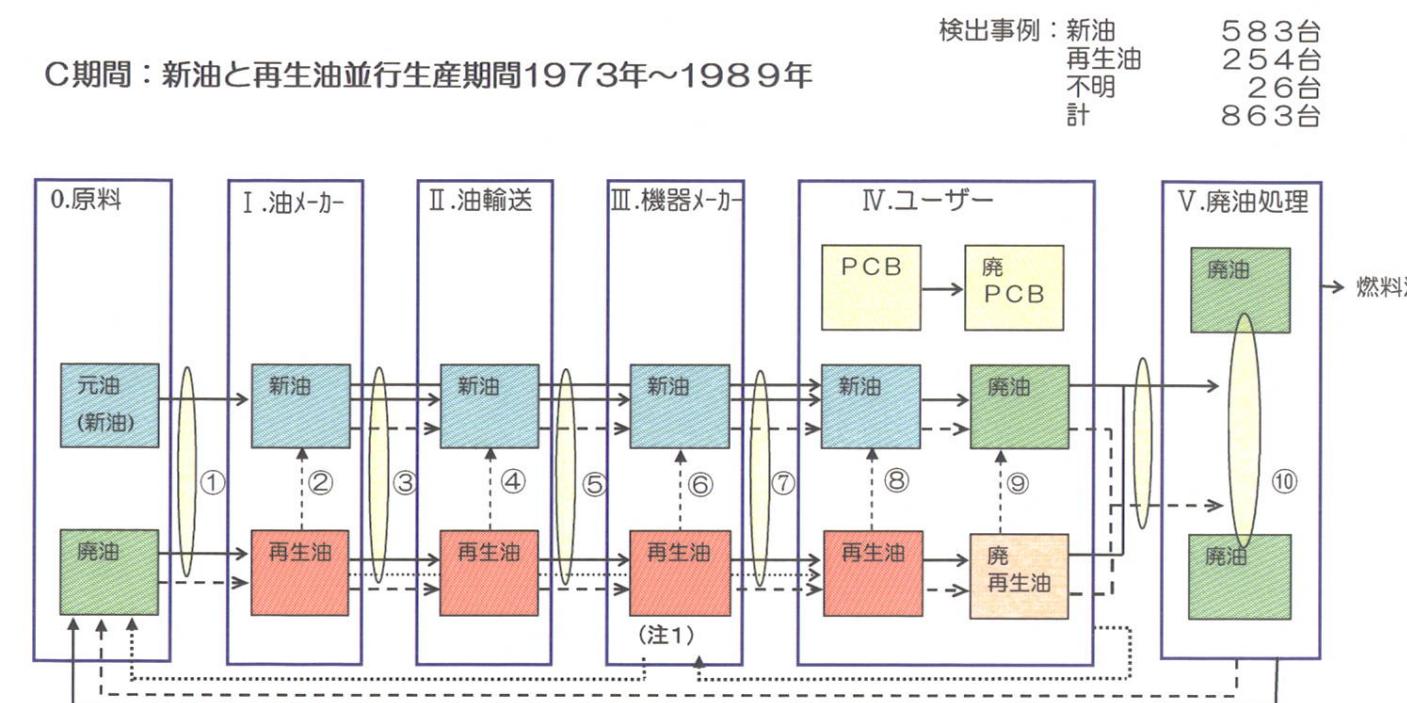
C期間：新油と再生油並行生産期間1973年～1989年

- 廃油排出者及び再生油メーカーは、元油となる廃油のPCB分析を実施していなかった。（○）
 - 新油＆再生油メーカーにおいて製油ライン・配管・原料油受入設備等 完全に分離されていなかった。（○）
 - 新油＆再生油メーカーは、油出荷時のPCB分析を実施していなかった。（○）
 - 新油メーカー6社は、他の新油＆再生油メーカーの委託・購入品を販売していた。（○）
 - 機器メーカーは、受け入れ時にPCB分析を実施していなかった。（○）
 - 製造設備が新油と再生油と共有になっていた機器メーカーがあり。（○）
 - 機器メーカーは、出荷時にPCB分析を実施していなかった。（○）
 - 混入があったと思われる事例あり。（○）
 - 混入があったかは不明。
混入があったとすると、再生油によるPCBの二次的拡大汚染の要因となる。（推測：○）
- (注1) 機器メーカー2社が自社で回収した絶縁油を再生油メーカーに委託して精製した再生油を購入していた

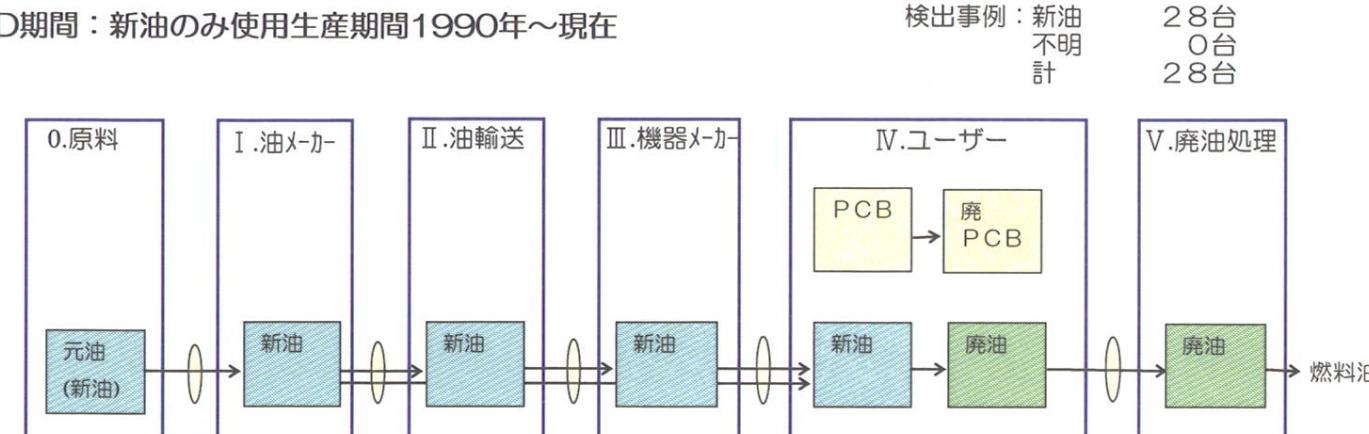
D期間：新油のみ使用生産期間1990年～現在

- 油メーカー・機器メーカーとも、定期的に油のPCB分析を実施するなど、品質管理強化を実施。
- 1990年1月、再生油が製造中止された以降、微量PCBの混入事例は殆ど無くなった。
